# 132 kV kabelforbindelse mellem Nørre Radsted og Rødby (NRA-RBY)

## Undersøgelse af gydebanks og forhold vedrørende blowouts

Energinet Eltransmission A/S

Dato: 07. april 2025

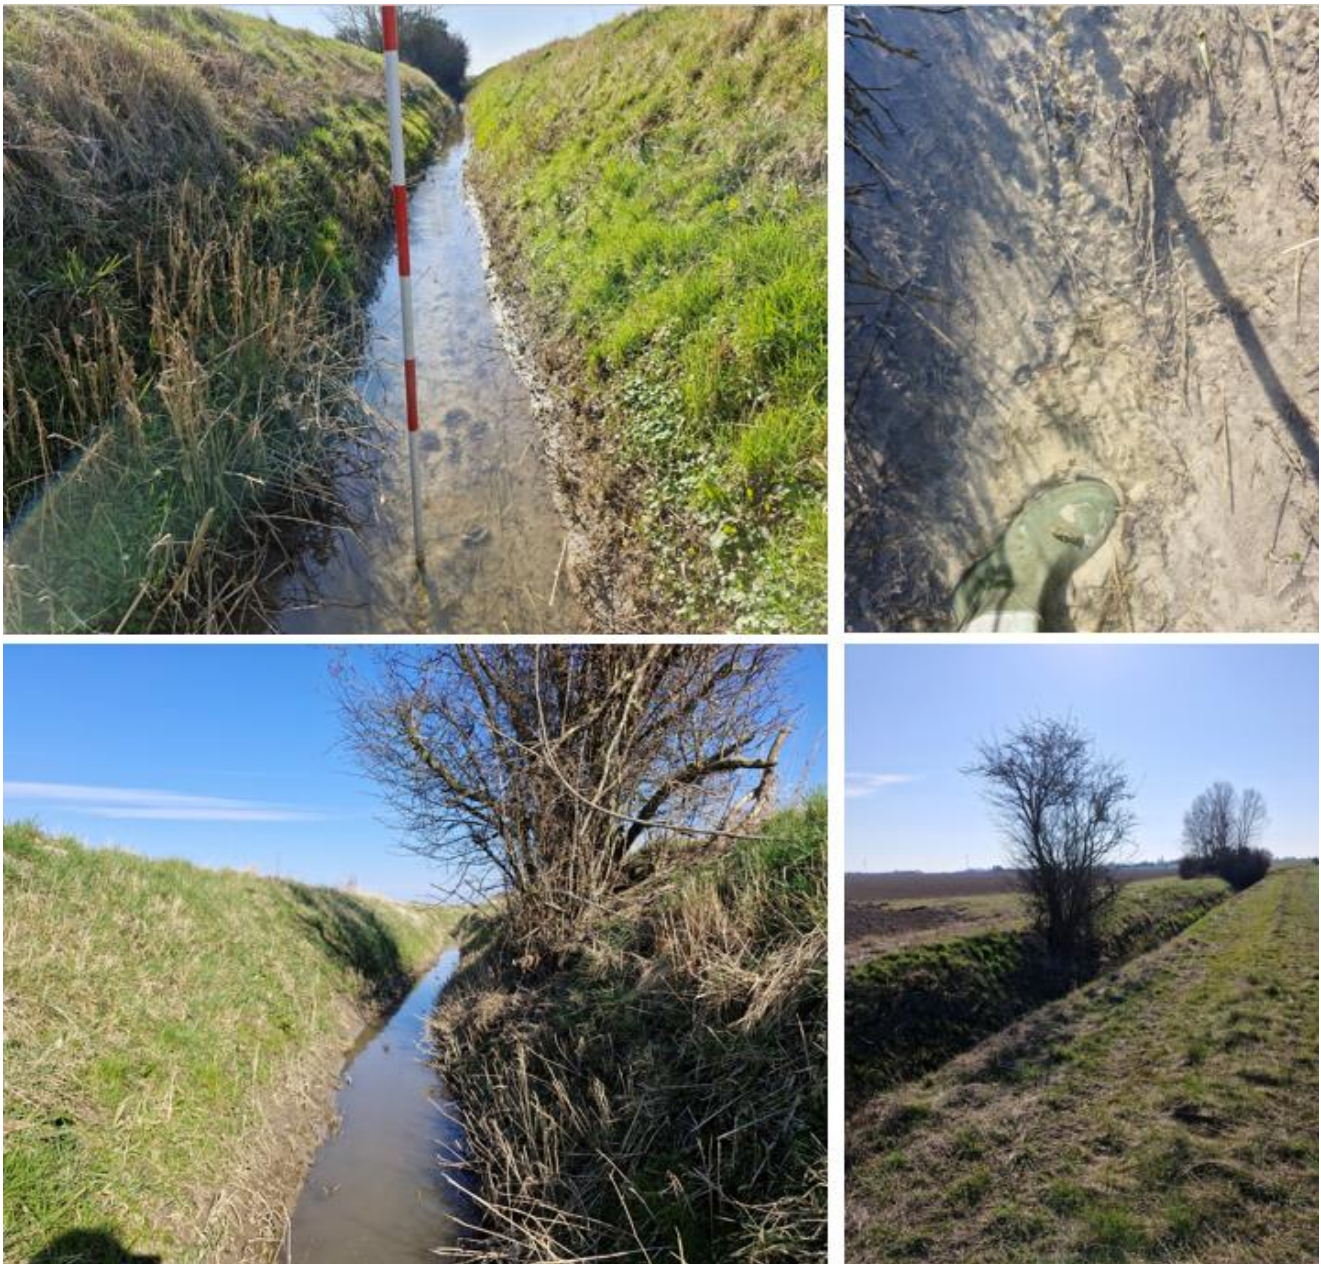
Figur 2: Lomose å lige ved kabelkrydsningen. Øverst tv. Ses vandløbet opstrøms fra krydsningen. Nederst tv. Ses vandløbet nedstrøms fra krydsningen. Øverst th. ses bundsubstrat. Øverst tv. Ses forhold omkring krydsningen fra nordvest mod sydøst. Fotos: Katrine Dahl-Nielsen, NIRAS.

umiddelbart syd for den planlagte kabelkrydsning<sup>1</sup>, men nord her for er der dyrket til 1 meter fra kronekant. Den brede udyrkede bræmme på østsiden fortsætter sydpå til eksisterende landevej. Jorden fremstår veldrænet, leret. Vandløbet er kanaliseret og har et meget lige forløb. Vandløbet findes ca. 2,5 meter under terræn. Brinken hælder 45- 50 grader på vestsiden af vandløbet, og på østsiden hælder det fra 45-70 grader. Den største hældning findes i den nordligste ende af den besigtigede strækning. Vandløbet er 70 cm bredt og vanddybden er 10-15 cm. Bunden udgøres af 2-5 cm mudder iblandet dødt organisk materiale ovenpå ler. Vegetationen på brinkerne er græs/urter. I vandløbet er vegetationen sparsom. Der er lidt rørgræs og dueurt med en gennemsnitlig dækningsgrad på samlet 5 %. Vandet løber fra syd mod nord med lav vandhastighed.

Umiddelbart omkring kabelkrydsningen står en mirabelle ved vandløbet, men der er i øvrigt åbent og tilgængeligt. Se Figur 2 med fotos i og omkring Lomose Å.

Der er på den undersøgte strækning ikke fund af gydebanker. Bunden er dækket af 2-5 cm mudder med lidt småsten i strømrunden. Nogle steder er det lerede mudder opblandet med dødt organisk materiale. Under dette er der fast bund i form af ler.

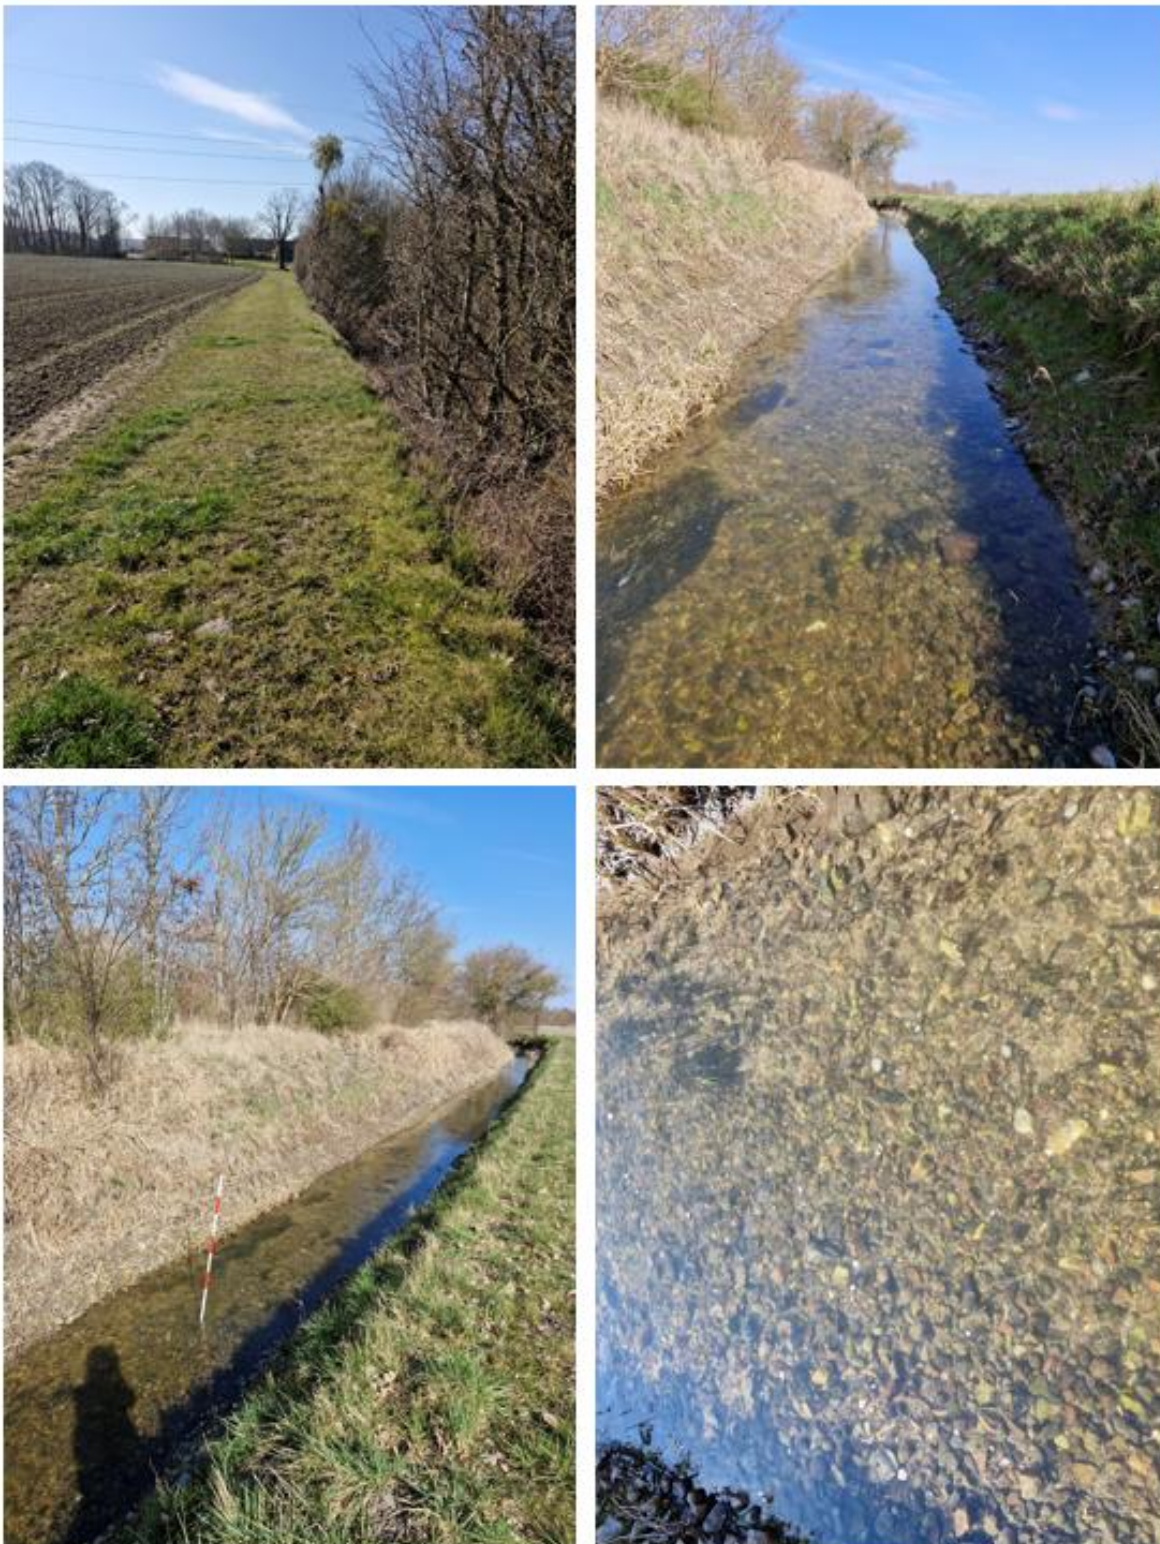
Figur 3: Foto øverst tv. viser adgangsforhold mod syd ned til Hunsby med 2 m bræmme på østsiden af vandløbet. Øvrige fotos viser Hunså umiddelbart ved kabelkrydsningen. Øverst th. ses vandløb nedstrøms fra kabelkrydsningen. Nederst tv. ses vandløb nedstrøms fra kabelkrydsningen fra østlig brink. Nederst th. ses gruset bundsubstrat. Foto: Katrine Dahl-Nielsen, NIRAS.

Hunse Å ligger i det åbne landskab med dyrket mark på begge sider. Der er en del bevoksning langs vandløbet, særligt på vestsiden. På østsiden er der opvækst af krat af mirabelle, slåen og tjørn. Der er let adgang for køretøjer sydfra fra byvejen i Hunseby via et kørespor med adgang til udyrket 2 m bræmme langs vandløbets østside. Jordbunden er veldrænet. Der er ingen umiddelbare hindringer ved selve kabelkrydsningen – opmærksomheden henledes dog på betonrør i vandløbet, se længere nede i afsnittet. Se Figur 3 for oversigtsfotos i og omkring Hunså.

Umiddelbart ud for kabelkrydsningen er bunden gruset med islæt af flint. Gruset er kittet sammen med nedvandrende sand og vil kræve beluftning, før det kan blive egnet som gydebanke for laksefisk. På Figur 3 ses bundsubstrat ud for kabelkrydsningen.

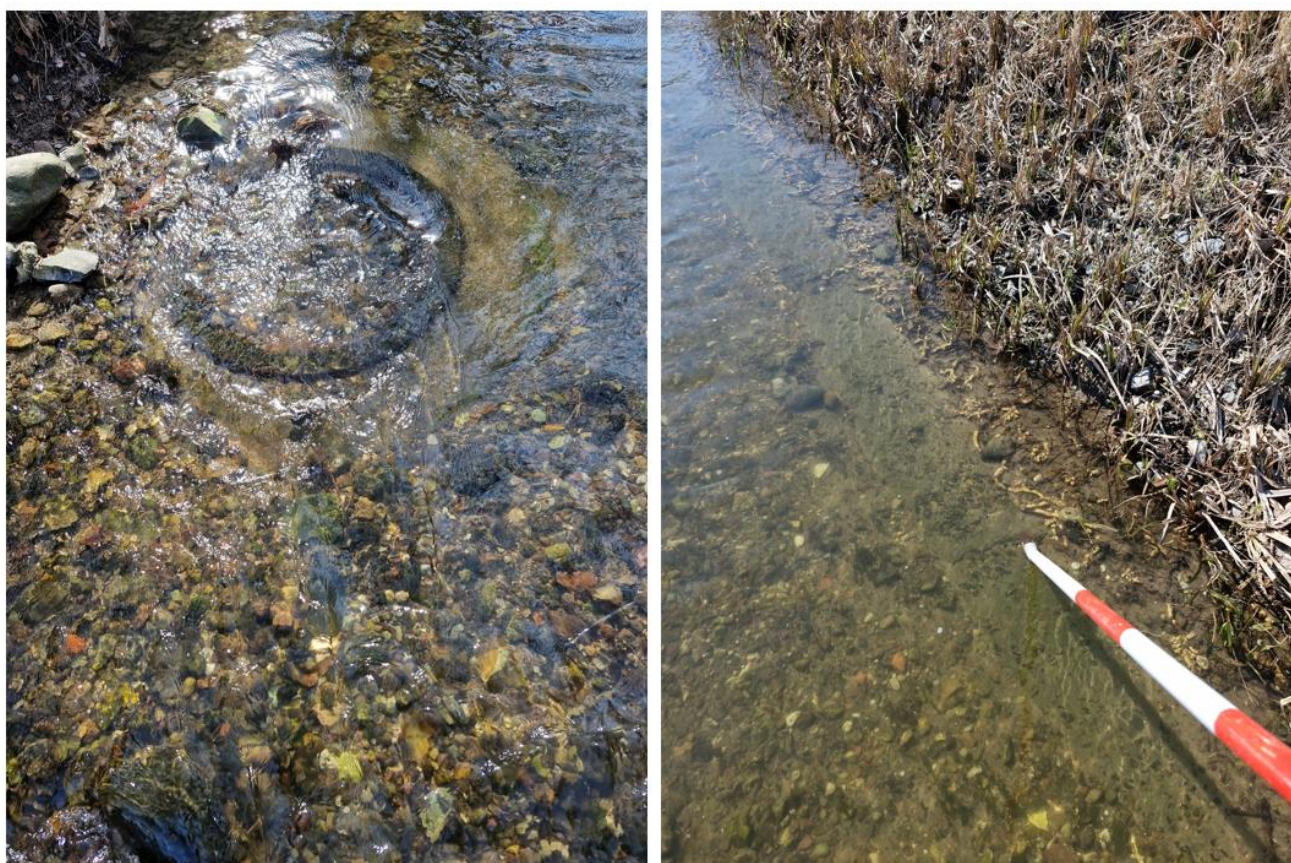
Vandløbet er kanaliseret og har et lige forløb. Brinken hælder ca. 45 grader på vestsiden af vandløbet og 60-70 grader mod øst. Vandløbet er 2 meter under terræn og er 1,6-2 meter bredt. Der er fornuftige faldforhold og god strømhastighed i vandet. Vanddybden varierer mellem 10-20 cm. Bunden er overvejende stenet/gruset. Vandplanter i vandløbet dækker på strækningen 10-30% og er primært vandpest og sideskærm. Der sker opstuvning af sand, særligt omkring vandplanterne. Vegetationen på brinkerne er græs/urter. Vandet løber fra syd mod nord med moderat vandhastighed. I bunden af vandløbet er konstateret et betonrør, som løber i niveau med bunden af vandløbet på langs med vandløbet. Betonrøret er forbundet med en brønd, som ligger under vandspejl. Brønden er placeret ca. 35 meter opstrøms for kabelkrydsningen. Betonrøret kan erkendes fra ca. 100 meter nedstrøms og op til brønden. Se Figur 4.

Figur 4: Foto th viser betonbrønd, som findes ca 35 m opstrøms fra kabelkrydsningen. Foto tv viser betonrør som løber langs bunden af vandløbet indtil betonbrønd. Røret kan erkendes fra 100 m nedstrøms kabelkrydsningen. Fotos: Katrine Dahl-Nielsen, NIRAS.

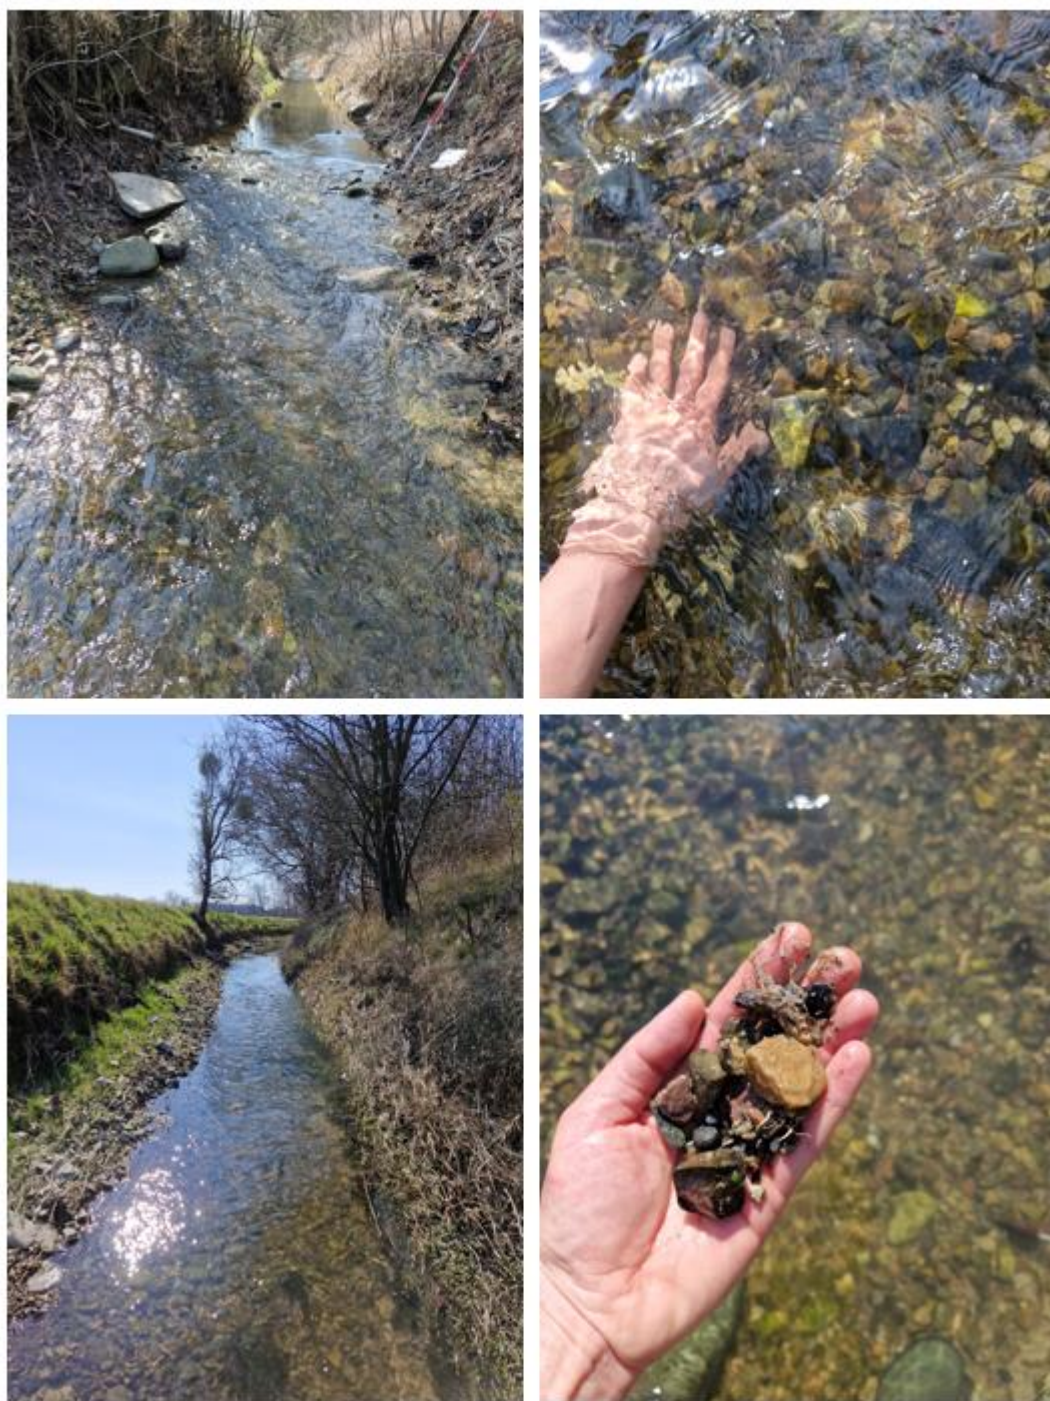
På hele strækningen er der hårdt bundsubstrat med gydegrus, som vurderes at være udlagt. Gruset er en blanding af nøddesten, singels og enkelte håndsten, dog er der relativt meget flint, som gør gruset mindre egnet for laksefisk. Nogle steder på strækningen er der en væsentlig forekomst af sand mellem stenene, og der er sand hvor der er større forekomster af vandplanter, som opstøver det nedvandrende materiale i et op til 5-7 cm lag med sandet grus. Særligt et sted fra ca. 35 meter opstrøms til ca. 45 m opstrøms for kabelkrydsningen er der et længere stryg med en potentielt egnet gydebanke på ca. 10 meter. Gydebanken vurderes at være ubenyttet ved besigtigelsen, fordi der ikke er observeret gydegravninger. Gydebanken fremstår i øvrigt egnet, dog med et vist indhold af flint. Længere opstrøms er et mindre fald, som vurderes at være passerbart for laksefisk. Cirka 75 m nedstrøms fra kabelkrydsningen er også en potentiel gydebanke i et stryg. Gydebanken vurderes dog at kræve beluftning, før den kan blive egnet for laksefisk, da der vurderes at være for meget fint sand. Også her er der et vist indhold af flint. Begge potentielle gydebanker fremgår af Figur 5.

Figur 5: De to øverste fotos viser en potentiel gydebanke fra ca. 35 til ca 45 m opstrøms fra kabelkrydsningen. De to nederste fotos viser en potentiel gydebanke ca. 60-75 m nedstrøms fra kabelkrydsningen. Begge gydebanker fremstår ubenyttede ved besigtigelsen. Fotos: Katrine Dahl-Nielsen.

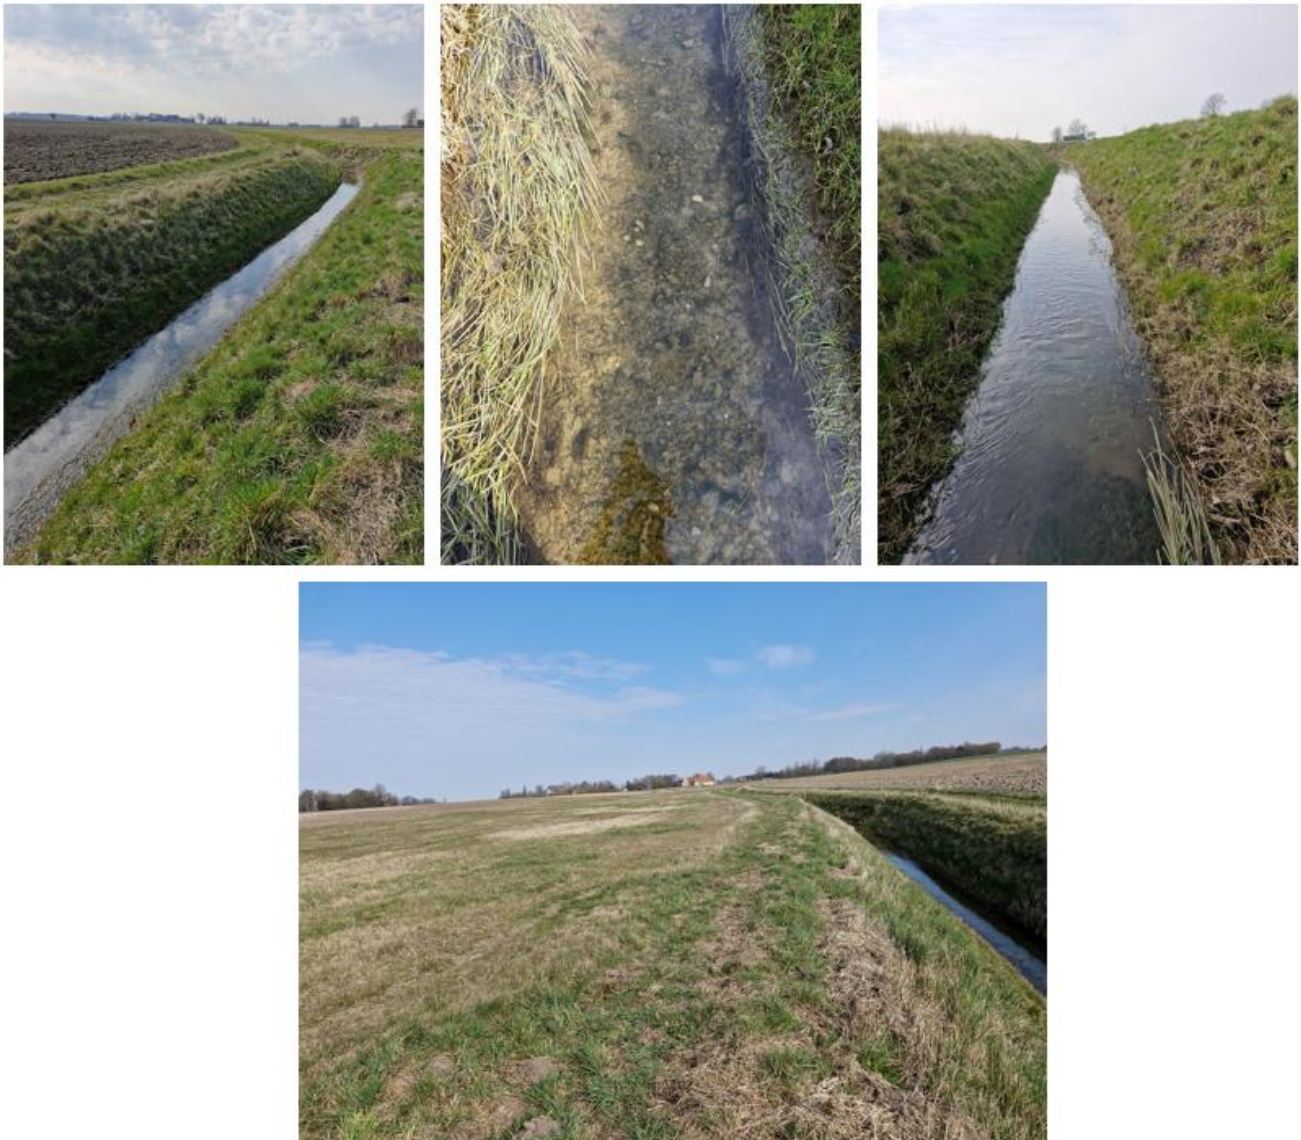
Figur 6: Oversigt over Vejlebyløb. Øverste fotos viser forhold lige omkring kabelkrydsningen. Foto øverst tv og th viser vandløb nedstrøms fra krydsningen. Midtfor ses bundsubstrat ved krydsningen. Foto nederst viser oversigtsforhold med bred bræmme på nordsiden af vandløbet egnet til kørsel.

Vandløbet er kanaliseret og har et lige forløb, dog er der nogle bugtninger/knæk på den besigtigede strækning. Vandet løber fra øst mod vest. Brinken hælder ca. 45 grader på begge sider af vandløbet. På brinken vokser græs og urter, inkl. rød hestehov. Vandløbet er ca. 70 cm bredt og løber 2 m under terræn. Der er fornuftige faldforhold og god strømhastighed i vandet. Vanddybden er på strækningen 10-15 cm. Bunden er fast og gruset/stenet med islæt af sand, nedeunder er bunden leret. Vandplanter i vandløbet dækker gennemsnitligt 5-10% af bunden og er primært sødgræs og vandranunkel.

Ved selve kabelkrydsningen er adgangsforholdene fine. For oversigt over vandløbet se Figur 6.

Ved selve kabelkrydsningen er der udlagt gydegrus, men det er sandet meget til og trænger til beluftning, før det vil kunne anvendes som gydebanke. Der er ikke registreret fiskeaktivitet her.

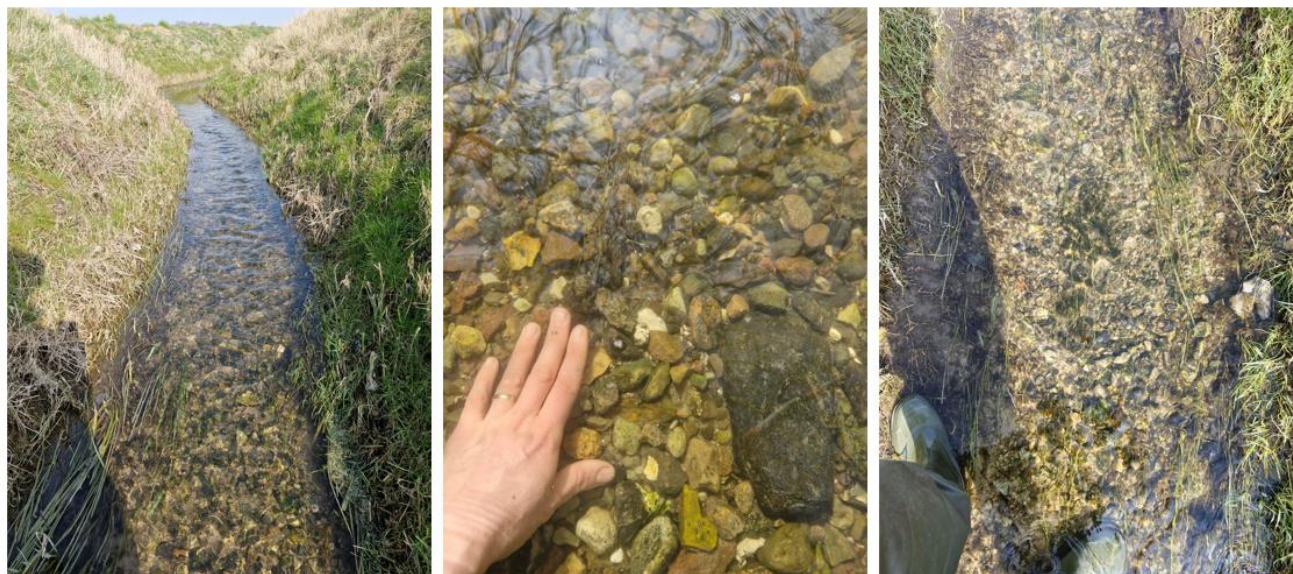
På strækningen er der hårdt bundsubstrat med gydegrus som vurderes at være udlagt. Gruset er en blanding af nøddesten, singels og enkelte håndsten. Dog fremstår gruset noget sammenkittet af nedvandrende sand på store dele af strækningen. Ved siden af strømrønden er der nogen steder op til 5 cm sand med iblandet dødt organisk materiale. Fra ca. 40 m nedstrøms til 30 m nedstrøms fra kabelkrydsningen er registreret en potentiel gydebanke med observeret gydeaktivitet fra fisk med forsøg på gydegravninger. Laksefisk vender sten for at skabe passende steder at lægge deres æg, og der er flere steder langs denne 10 meter lange strækning, hvor stenene er blevet vendt i områder af ca. 40\*40 cm. Der er mindre grad af sand mellem gydegruset.

Billeder af gydebanke med aktivitet ses på Figur 7.

Figur 7: Fotos af stryg ved knæk på vandløb ca 30-40 m fra kabelkrydsningen, hvor der er registreret en potentiel gydebanke med aktivitet. Fotos: Katrine Dahl-Nielsen, NIRAS.
