### Bilag 3

## Oversigt over supplerende oplysninger i sagen om Demontering af luftledningsanlæg mellem højspændingsstation Lykkegård og højspændingsstation Karlsgårde, Bredmose.

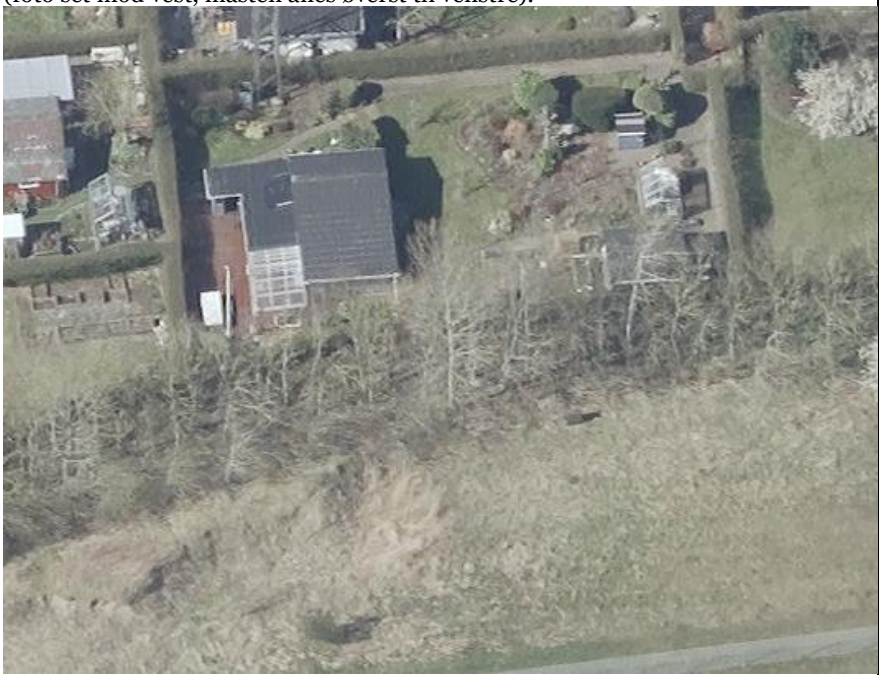
| Mastebeskrivelse pr. 30. juni 2025. | | | | |
|---|---|---|---|---|
| 1s,<br>Veld-<br>bæk,<br>Es-<br>bjerg<br>Jorde | 1 | Ar-<br>bejds<br>plads<br>øst<br>for<br>mast<br>1 | <p>Arbejdsarealet lægges langs træerne. Der fældes kun et smalt bælte på 4 meter ind til kolonihaven. Træerne er ikke flagermusegnede og fældningen vil under alle omstændigheder ske efter fuglenes rede sæson (15/7), her fra september. (foto set mod vest, masten anes øverst til venstre).</p> | Ikk-<br>e<br>væ-<br>sen-<br>tlig |

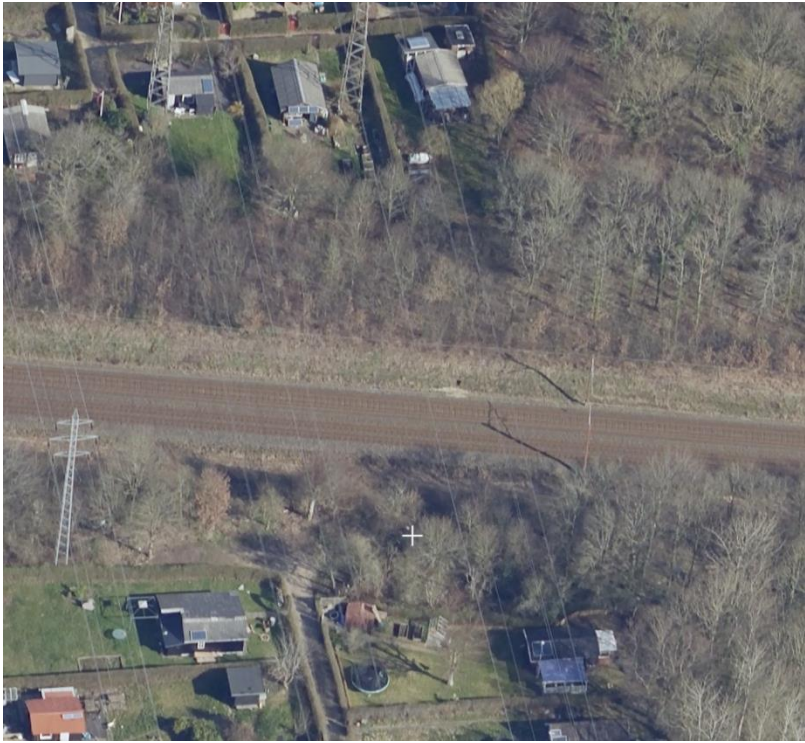
| 14 Veldbæk, Esbjerg Jorde | Mellemmast 2 og 3 | Krydsning af jernbane. | <p>Der køres ind langs fodboldbanen og jernbanen, så ledningen kan samles op. Der kan godt blive behov for at fælde enkelte træer ud mod jernbanen både syd og nord for. De er relativt unge og tynde og pga. vedligeholdelsen er de holdt nede og vurderes ikke at være flagermusegnede. Der indhentes tilladelse fra BaneDanmark og arbejdet sker om natten.</p> | Ikke væsentlig |

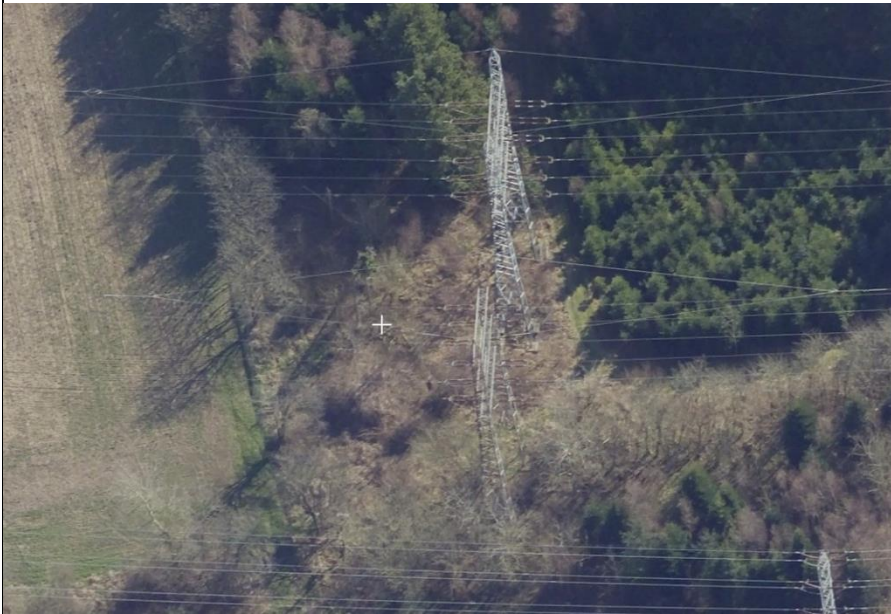
| ih,<br>Veld-<br>bæk,<br>Es-<br>bjerg<br>Jorde | 8 | Mast<br>mel-<br>lem<br>be-<br>voks-<br>ning<br>og<br>åben<br>mark<br>. | <p>Det er en knækmast med to-delt stel. Der køres fra nordsiden og masten kan læg-<br/>ges ned mod nord hvor der næsten ingen bevoksning er. Der vil derfor ikke være<br/>behov for fældning og påvirkningen er minimal.</p> <p>(Foto: set mod øst.)</p> | Ikk<br>e<br>væ-<br>sen<br>tlig |

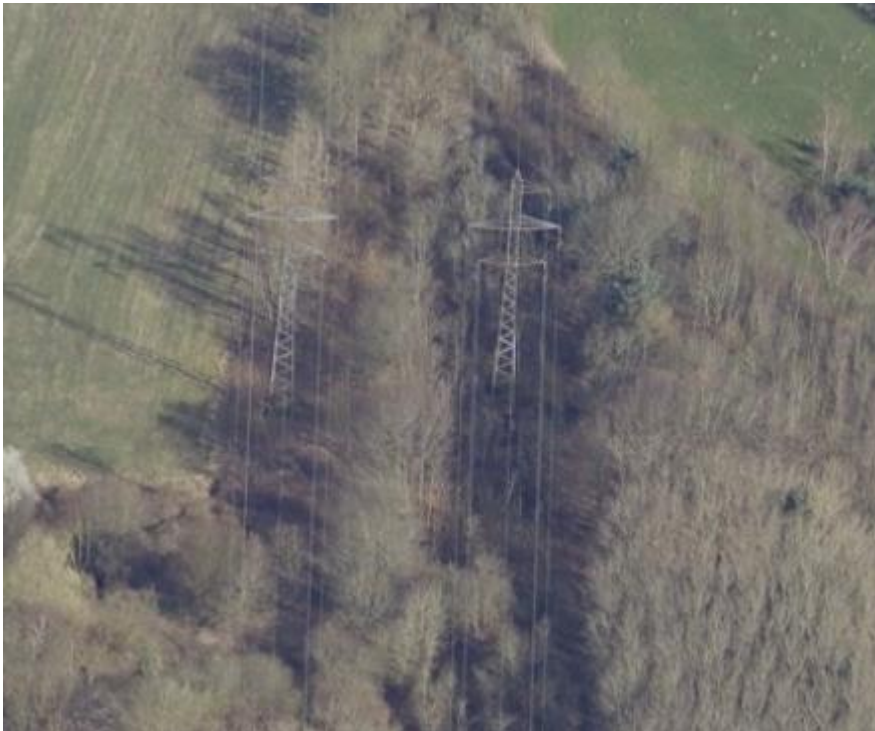
| 1r,<br>Veld-<br>bæk,<br>Es-<br>bjerg<br>Jorde | 10 | Mast<br>i le-<br>vend<br>e<br>hegn. | <p>Der køres ind fra vest så fældning minimeres. Træerne er her relativt høje, men stadig tynde løvtræer uden flagermusegnede levesteder. I tracéretningen er der i forvejen holdt en lav træhøjde. Fældning tæt på masten sker fra september og dermed uden for rede sæsonen.</p> | Ikk<br>e<br>væ-<br>sen<br>tlig |

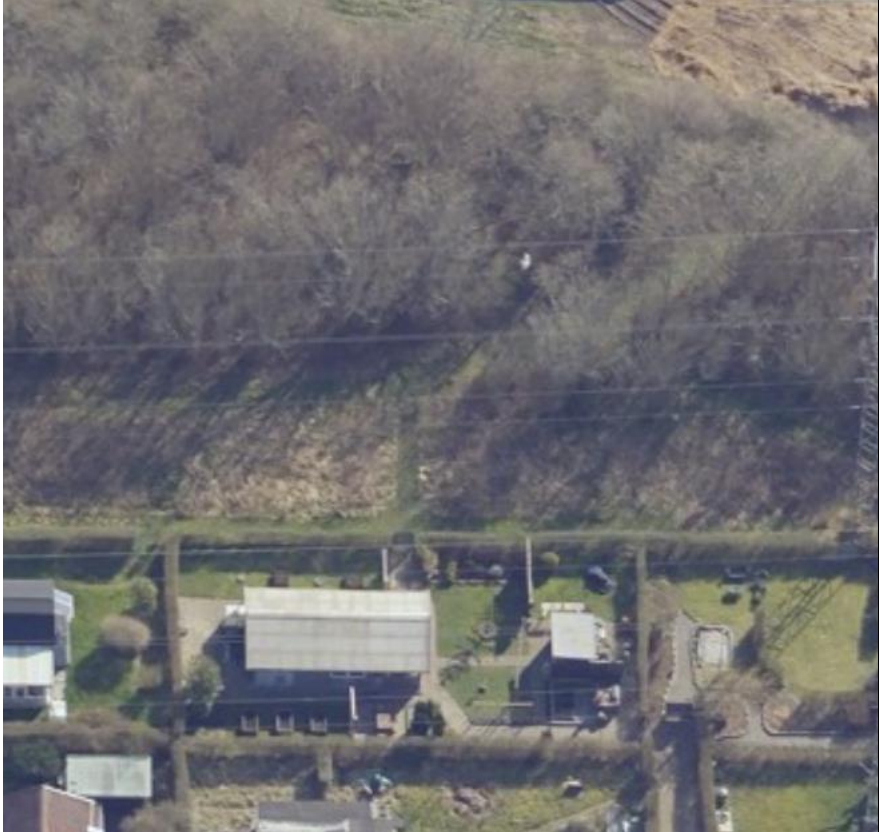
| 5lq,<br>Jerne<br>,<br>Es-<br>bjerg<br>Jorde | 12 | Mast<br>nær<br>kolo-<br>ni-<br>have<br>og le-<br>vend<br>e<br>hegn. | <p>Der køres ind via sti gennem skov fra østsiden. Mast lægges mod nord hvor der er åbent. Fundament efterlades pga. hus. Bevoksningen her er tynd og ikke egnet for flagermus. Der fældes nær masten, men det sker først fra september hvor</p> | Ikk<br>e<br>væ-<br>sen<br>tlig |

| | | | <p>rede sæsonen er slut. Den samlede påvirkning er lav her.</p> | |

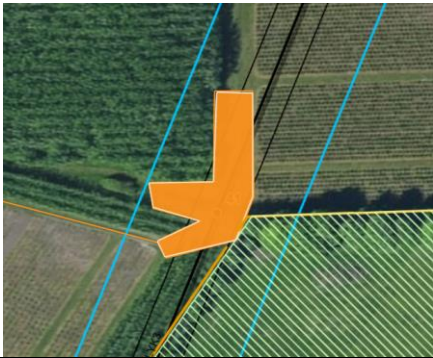
| 19a, | 41 | Mast<br>står i | <p>Der køres ind fra vest.</p> <p>Bundpladen på fundamentet går 2 m ud fra yderste mast. Der er derfor ca. 3 m</p> | Ikk<br>e |

| Øluf-gård,<br>V.<br>Nebel | | hjør-<br>net<br>af<br>plan-<br>tage. | <p>fra fundament til dige og diget berøres dermed ikke når fundament fjernes. Træerne omkring masten er ikke flagermusegnede og der fældes efter rede sæson.</p> <p>Nærmeste potentielle vandhul ligger ca. 200 meter mod vest. Dette er i sammenhæng med eng og andet natur. Der er grønne arealer hele vejen mod masten og et engområde lige øst for masten. Der kan derfor godt forekomme paddevandring i arbejdsområdet. Det vurderes derfor ud fra et forsigtighedsprincip, at paddehegn er nødvendigt omkring arbejdsarealet ved denne mast (orange område).</p> | væ-<br>sen-<br>tlig |

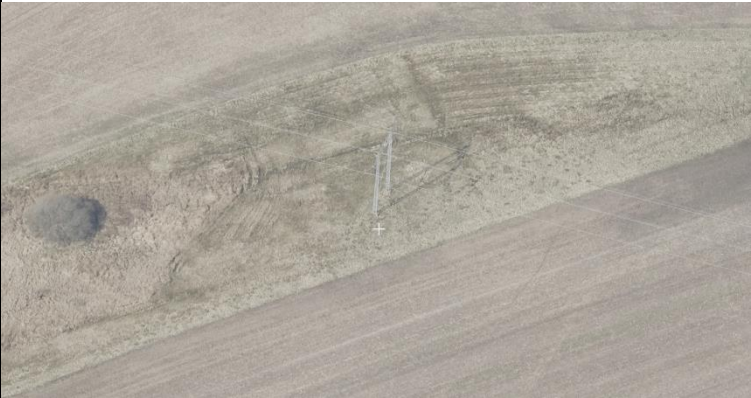
| 20,<br>Lifstr<br>up<br>By,<br>V.<br>Nebel | 44 | Mast<br>står i<br>eng. | <p>Der køres ind fra nord (20 m i eng) og der bruges køreplader som ligger på arealet de 2-4 uger processen tager. Engen vurderes tør nok til at bære kørepladerne og da vi først er nået her til i efteråret, vil der ikke opstå skader på engen. Når plantevæksten starter omkring marts, vil kørepladerne være væk og ingen betydning have. Engen vurderes ikke egnet som overvintringssted for padde da den er flad, åben og uden egnede gemmesteder. Den ligger desuden isoleret og langt fra øvrige naturområder langs Alslev Å. Kommunen vurderer, at engen ikke har særlig naturværdi. Fundamentet fjernes derfor og paddehegn vurderes ikke nødvendigt her.</p> | Ikk<br>e<br>væ-<br>sen<br>tlig |

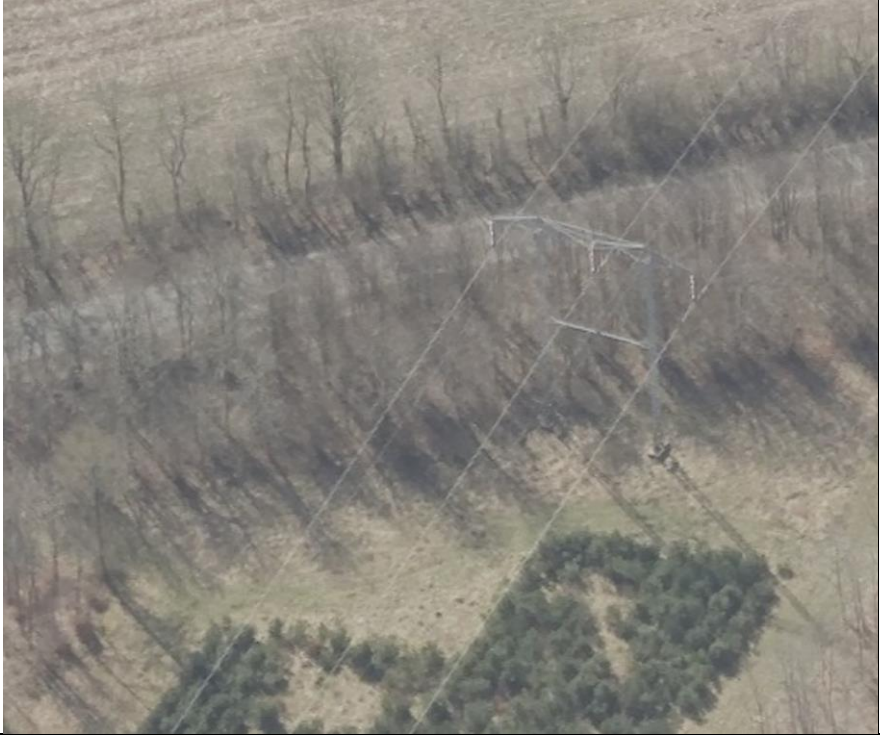
| 2ak,<br>Lifstr<br>up<br>By,<br>V.<br>Nebel | 45 | Mast<br>står i<br>kan-<br>ten<br>af<br>fred-<br>skov. | <p>Der køres ind langs ledningerne fra nord hvor der ikke er træer. Ved mast fjernes de få træer der er i vejen for fundamentet. Det er slanke træer tæt på mastens sydside. Når ledninger er væk, kan træer lange hele tracéet vokse frit igen. Det vil dermed skabe mere trævækst. Træer tæt på masten er ikke flagermusegnede pga. størrelsen og grenstruktur. Fældning vil ske fra september, dvs. uden for rede sæson. Der er ikke vandhuller eller øvrige naturområder der kan rumme padde</p> | Ikk<br>e<br>væ-<br>sen<br>tlig |

| | | | <p>her, så paddehegn vurderes ikke nødvendigt her. (foto: mast set mod syd).</p> | |

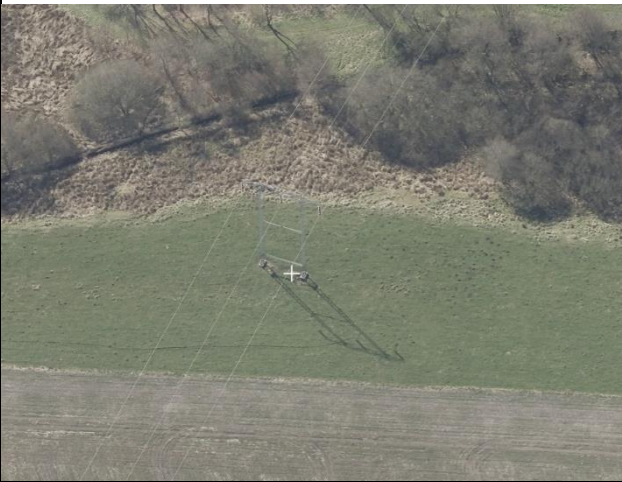
| 3n, Roust høje By, Grimstrup | 55 | Mast på eng. | Der lægges køreplader de 30 m ind til masten fra nordsiden. Masten lægges ned i samme retning, dvs. på pladerne. Kommunen anbefaler at fundament fjernes, så det gør vi. Både vi og kommunen vurderer ikke, at masten står i et overvintrings-sted for padder. Der er ikke noget arbejdsområde syd for 55, det tilgås manuelt ifm. klipning af leder. Der er set på luftfoto fra forskellige årstider og engen ser lige tør ud gennem året. Det er også kommunens vurdering. Det vurderes derfor, at engen kan bære kørepladerne uden at lave tilstandsændringer på de 2-4 uger de ligger der. Kommunen vurderer, at det ikke er praktisk muligt at indhegne masten med paddehegn og at risikoen for forstyrrelse af padder er minimal. Der er registret spidssnudet frø ca. 800 meter mod nord. Nærmeste vandhul ligger på modsatte side af åen hvor der også er gode rasteområder. Paddepotentialet er derfor lavt her og det vurderes, at paddehegn ikke er nødvendigt her. | Ikk e væ-sen tlig |

| | | | <p>(foto set mod syd)</p> | |

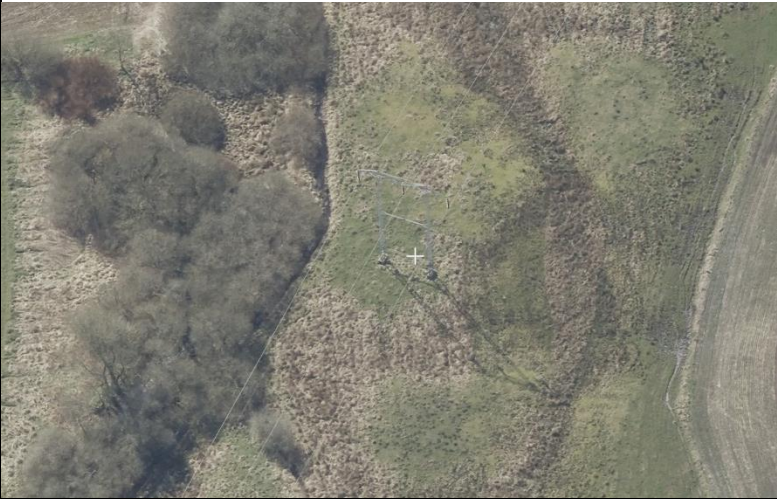
| 20c, Roust høje By, Grimstrup | 56 | Mast på eng. | <p>Der lægges køreplader de 30 m ind til masten fra vestsiden, dvs. den korteste vej. Der er set på luftfoto fra forskellige årstider og engen ser tør ud og vurderes at kunne bære kørepladerne uden at medføre tilstandsændringer. Masten lægges ned i vestlig retning, dvs. på pladerne. Kommunen anbefaler at fundament fjernes, så det gør vi. Arbejdet tager ca. 2-4 uger. Både vi og kommunen vurderer ikke, at masten står i et overvintringssted for padder da området er åbent og uden skjulesteder. Kommunen har ikke anbefalet padderhegn her. Nærmeste padder (spidssnudet frø) er observeret i to vandhuller 400 meter mod nord. En samlet vurdering er derfor, at padderhegn ikke er nødvendigt her.</p> <p>(foto set mod syd)</p> | Ikke væsentlig |

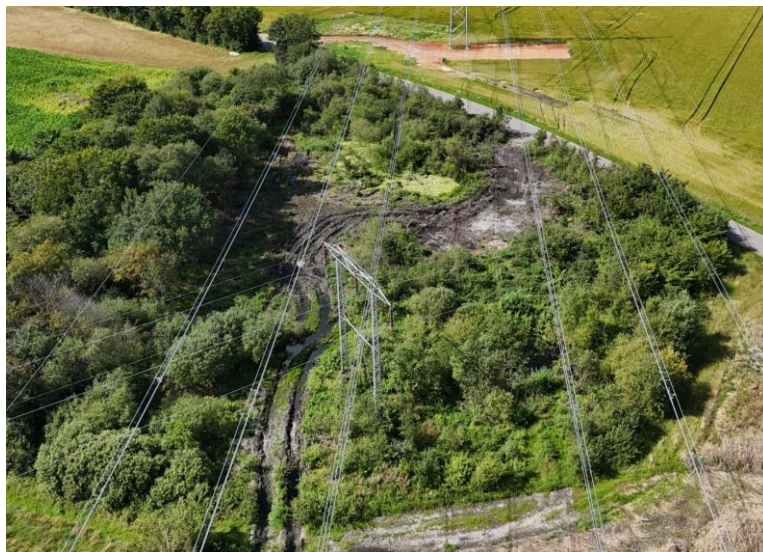
(foto fra

Der tilgås fra østsiden hvor masten trækkes over, dvs. væk fra mosen. Der lægges køreplader ind til masten.

| 13ae,<br>Roust<br>høje<br>By,<br>Grim<br>strup | 60 | Mast<br>står i<br>til-<br>groet<br>mose<br>. | <p>Masten står i mose der har karakter af fugtigt krat. Varde Kommune har givet dispensation til fjernelse af fundament. Kommunen vurderer, at mosen ikke har høj naturværdi og en del er kortlagt som forurennet (V2). Der har i forbindelse med projekt Vestkysten været maskiner inde i mosen for at fælde høje træer (se foto herunder) og det ses, at mosen er tilgroet og ikke vurderes som egnet ynglested for padder. I forundersøgelsen til Vestkysten blev der ikke fundet padder her ved mast 60.</p> <p>Der er 400 meter til nærmeste tilgroede mose og 350 meter til engen mod nord. Her er der registreret spidssnudet frø. Pga. disse afstande og en tværgående vej og at der ikke findes ledelinjer ned mod mast 60, vurderes paddepotentialet at være lavt og paddehegn er derfor ikke nødvendigt her. Der vil ikke være risiko for fuglere der her da arbejdet sker efter fuglenes rede sæson.</p> | Ikk<br>e<br>væ-<br>sen<br>tlig |

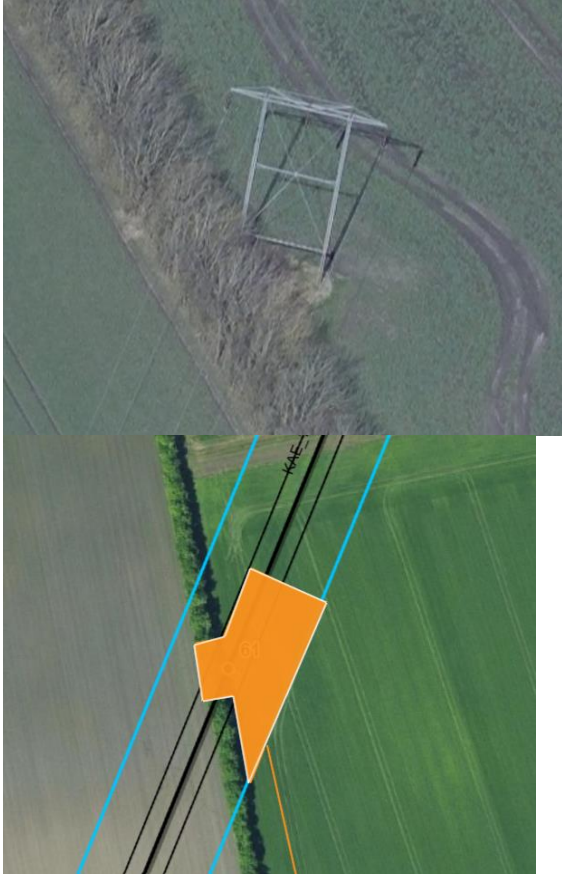
| 3q, Sko-nager by, Næs-bjerg | 61 | <p>Mast , fun-da-ment og ar-bejds area-let er på et areal der an-ven-des som land-brug sjord . Mid-lerti-dige køre-veje er fri for le-vend e hegn.</p> | <p>Arbejdsarealet holdes på østsiden. Da arbejdet foregår i vinterperioden, er det usandsynligt at der er fuglereder. Træerne vurderes ikke flagermusegnede da de er tynde og uden hulheder og lign.</p> <p>Ved søerne/engen mod nord har kommunen oplyst at der er fundet spidssnudet frø. Området fungerer både som yngle og rasteområde og der er 3 andre ledelinjer fra dette område. Da vi kun er ca. 150 meter fra levestedet, kan padderne potentielt vandre ned mod masten. Det vurderes derfor nødvendigt ud fra et forsigtighedsprincip at opsætte paddehegn omkring arbejdsarealet ved mast 61 (orange område). Hegnet vil ikke spærre for ledelinjen, da der nemt kan vandles uden om.</p> | Ikk e væ-sen tlig |

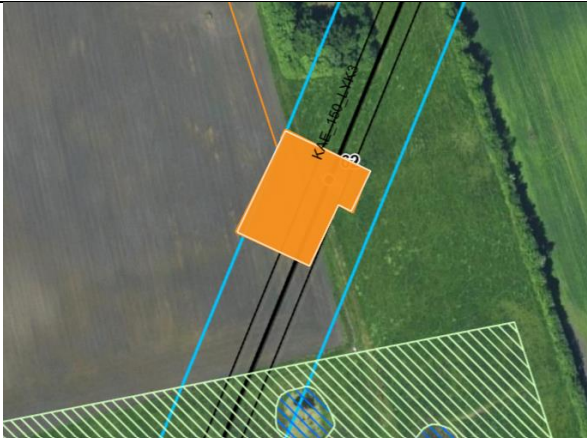
| 6c, Sko-nager By, Næs-bjerg | 62 | <p>Mast , fun-da-ment og ar-bejds area-let er på et areal</p> | <p>Ledninger trækkes ud gennem engen mod syd. Se også beskrivelse for mast 61. Ledninger der trækkes hen over en eng, skader ikke engen eller andre arter da lederne er meget tynde.</p> <p>Ved engen/søerne mod syd er der jf. kommunen registreret spidssnudet frø Da vi her kun er 100 meter fra levestedet, er der større sandsynlighed for, at padderne kan vandre op mod masten langs det grønne område. Det vurderes derfor ud fra et forsigtighedsprincip nødvendigt at opsætte paddehegn omkring arbejdsarealet ved mast 62 (orange område).</p> | Ikk e væ-sen tlig |

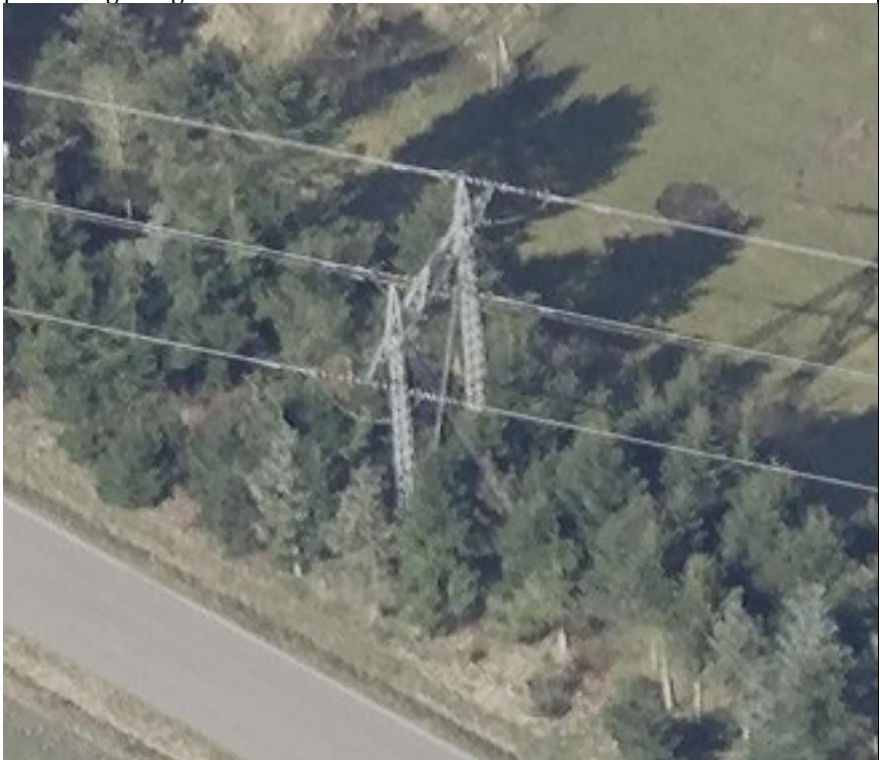
| 8g,<br>Sko-<br>nager<br>By,<br>Næs-<br>bjerg | 65 | Der<br>vil<br>ikke<br>blive<br>fæl-<br>det<br>størr<br>e<br>træer<br>i for-<br>bin-<br>delse<br>med<br>ad-<br>gang<br>sveje<br>ind<br>til<br>ma-<br>sten.<br>Are-<br>alet<br>er<br>ikke<br>be-<br>sigti-<br>get,<br>men<br>på<br>over-<br>sigts-<br>kort<br>kan<br>det<br>ses,<br>at<br>mast<br>65<br>står | <p>Fundament fjernes og adgang sker på nordsiden. Der fældes ca. 3 meter rundt om masten. Det er slanke nåletræer på 6-8 meters højde, under masten er de dog lavere. De vurderes ikke at have nogen biologisk værdi eller være flagermuseg- nede. Da arbejdet sker i vinterhalvåret fra november til februar, vil der ikke være påvirkning af fuglereder.</p> | Ikk<br>e<br>væ-<br>sen<br>tlig |

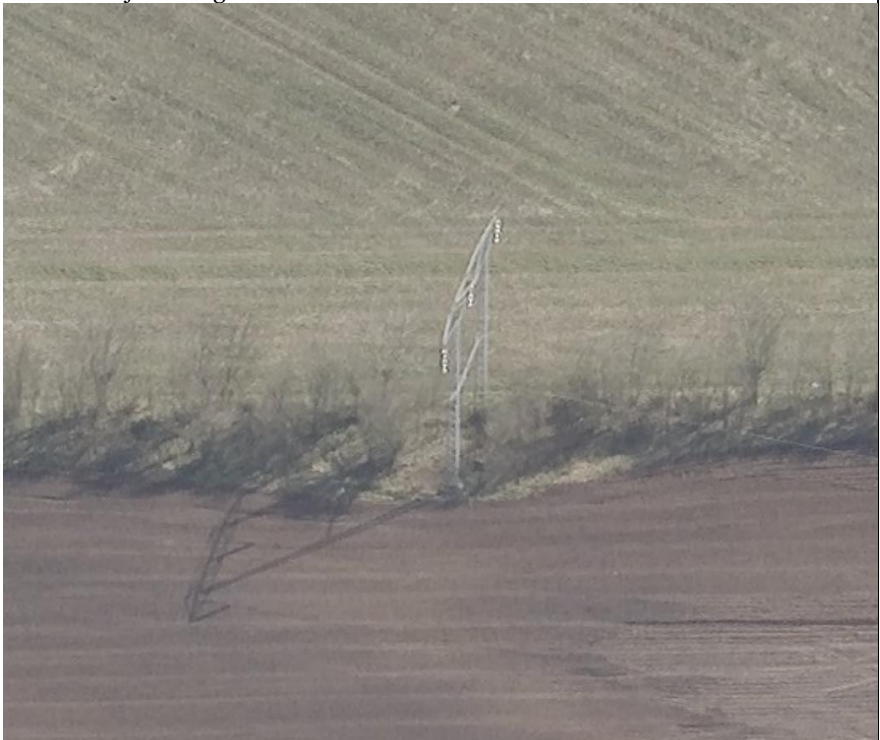
| 8p, Skonager By, Næsbjerg | 66 | Mast står i et langt , tyndt læhegn på åben mark . | <p>Arbejdsarealet lægges på vestsiden og fundamentet fjernes. Få træer fældes lige omkring masten, ca. 3 meter rundt. Træerne er tynde løvtræer der ikke vurderes til at være flagermusegnede. Arbejdet sker i vinterperioden hvor der ikke er fuglereder og læhegnet vurderes ikke at fungere som ledelinje for padder da der ikke er yngle- eller rasteområder længere væk. Læhegnet vil stadig kunne fungere som ledelinje for flagermus. Luftfoto: masten set mod øst.</p> | Ikke væsentlig |

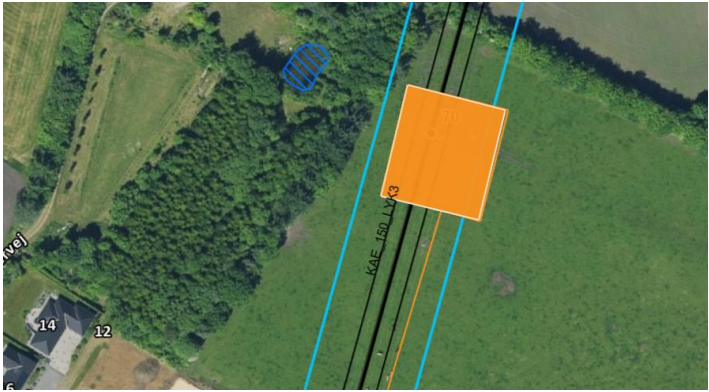
| 16f,<br>Sko-<br>nager<br>By,<br>Næs-<br>bjerg | 70 | Mast<br>, fun-<br>da-<br>ment<br>og<br>ar-<br>bejds<br>area-<br>let er<br>på et<br>areal<br>der<br>an-<br>ven-<br>des<br>som<br>land-<br>brug<br>sjord<br>. | <p>Der ligger en sø ca. 35 meter vest for masten. Marken hvorpå masten står, er eks-<br/>tensivt dyrket. Der er derfor en vis sandsynlighed for at padder kan vandre hen<br/>mod arbejdsarealet.</p> <p>Det vurderes derfor, at det ud fra forsigtighedsprincippet er nødvendigt at op-<br/>sætte paddehegn ved mast 70 (orange område).</p> | Ikk<br>e<br>væ-<br>sen<br>tlig |

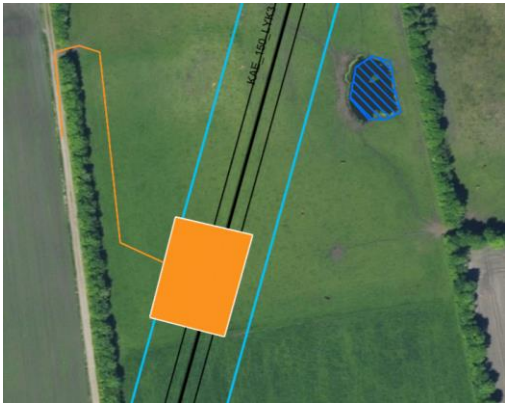
| 1k,<br>Ager-<br>vig,<br>Næs-<br>bjerg | 74 | Mast<br>, fun-<br>da-<br>ment<br>og<br>ar-<br>bejds<br>area-<br>let er<br>på et<br>areal<br>der<br>bru-<br>ges<br>som<br>land-<br>brug<br>sjord<br>. | <p>Der køres ind via eksisterende hul i hegn ca. 100 m mod NV. Ingen fældning nødvendig. Ca. 100 m mod NØ ligger en lysåben sø der potentielt kan være paddeegnet. Eventuelle vandrende paddler fra søen, vil sandsynligvis følge læhegnet på østsiden, men kan potentielt godt vandre mod arbejdsarealet. Derfor vurderes det ud fra forsigtighedsprincippet relevant at opsætte paddehegn om arbejdsarealet for mast 74 (orange område).</p> | Ikk<br>e<br>væ-<br>sen<br>tlig |
